Rekonstruktion einer Kirchenfassade

Durch umfassende Instandsetzungsmaßnahmen konnte die Verkehrssicherheit der Sichtbetonfassaden einer denkmalgeschützten Kirche, die in den 60er Jahren gebaut wurde, bei weitgehendem Erhalt der Originalsubstanz wieder hergestellt werden. Ein Instandhaltungsplan soll die Dauerhaftigkeit der Maßnahme sicherstellen. Grundlage der ausgeführten Arbeiten war eine ausführliche Bauwerksuntersuchung und ein darauf basierendes Instandsetzungskonzept. Eigen- und Fremdüberwachung waren Bestandteil der Auftragsvergabe und mussten vom Auftragnehmer im Vorfeld belegt werden.

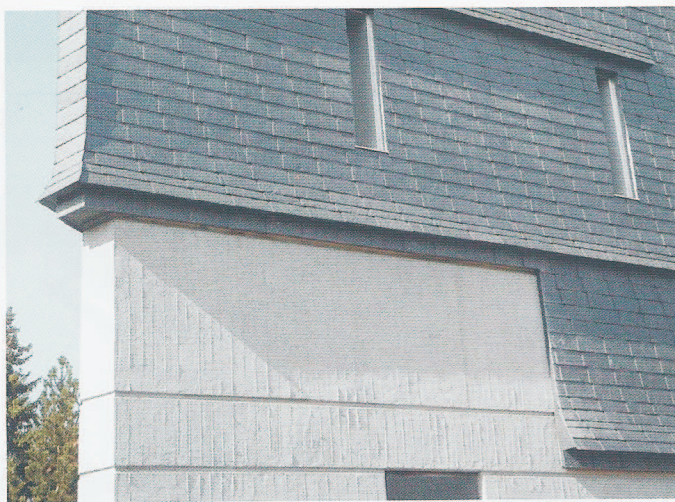
Der Sichtbeton im unteren Fassadenbereich der denkmalgeschützten Kirche wurde dem historischen Erscheinungsbild mit Scheinfugen und Brettstruktur angeglichen.

Durch das Eindringen einer Brettsschablone in die noch frische, planebene abgezogene Oberfläche wurde die alte Struktur des schalungsrauen Betons rekonstruiert. Um den Eindruck von Uniformität zu vermeiden, stellten die Mitarbeiter des Unternehmens insgesamt fünf verschiedene Schablonen her. Sie bestanden jeweils aus fünf Einzelbrettern mit Breiten zwischen 9 cm und 12 cm, die im Abstand von 2 mm bis 3 mm miteinander befestigt und etwa 1,50 m lang waren. Die ursprünglichen Scheinfugen konnten durch Montage einer Holzkonstruktion an den entsprechenden Stellen, die nach Aushärten des Materials entfernt wurden, wiederhergestellt werden. Nach vollständiger Aushärtung des Materials wurde die gesamte Fläche durch leichtes Feinstrahlen besonders im Bereich der Grate, die sich zwischen den einzelnen Schalungsbrettern gebildet haben, nachgear-

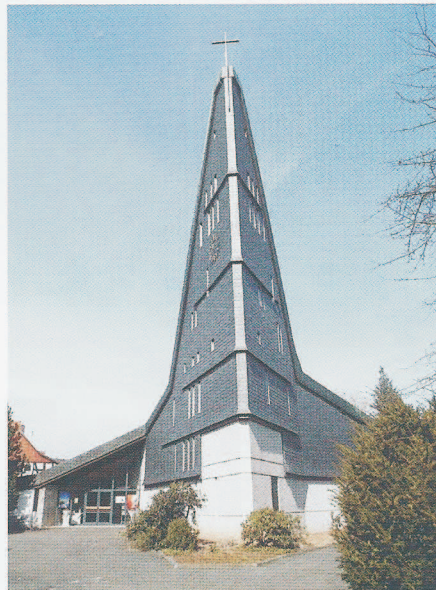
Die wieder instand gesetzte denkmalgeschützte Kirche in Lahntal/Sarnau bei Marburg. Ein Instandhaltungsplan soll die Dauerhaftigkeit der Maßnahme sicherstellen.
